RELAZIONE TECNICA

INTERVENTO DI BONIFICA E PROTEZIONE IMPIANTO TERMICO COME DA NORMA UNI 8065:2019 (D.P.R. 74/13) CON LA “TECNOLOGIA SCARICO ZERO” DI FORIDRA

LUOGO DI INTERVENTO: Via F.lli Calvi n.8 - Bergamo (BG)

IMPIANTO INTERESSATO: complesso scolastico

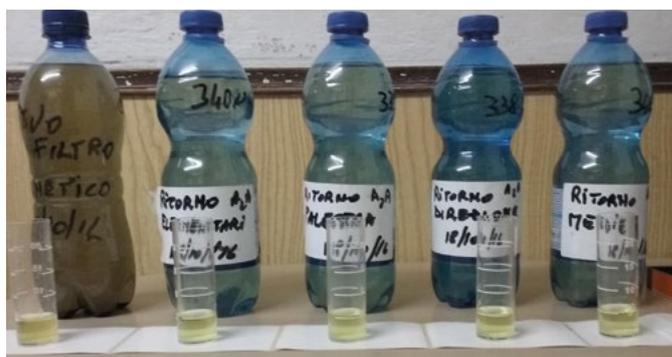
Si procede all'inserimento dei seguenti prodotti: IDRATERM 110 (protettivo certificato NSF/BUILD CERT) e IDRATERM 300 (disperdente non corrosivo). Le quantità dei prodotti sono state calcolate basandosi sulla stima iniziale del volume di acqua indicato dal gestore. A distanza di otto giorni viene effettuata la prima verifica sull'impianto oltre alla pulizia del filtro magnetico. Dai controlli effettuati sull'acqua si è riscontrata una bassa concentrazione di prodotto. (foto 4)

foto 4 - Presenza del protettivo in tutti i campioni prelevati nei diversi circuiti.

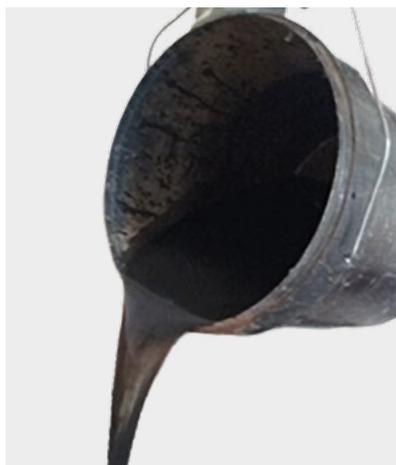
foto 5 - Scarico filtro magnetico.

Durante entrambi i controlli si procede alla pulizia del filtro magnetico ed alla sostituzione della calza filtrante, oltre a verificare la costanza della portata di ricircolo dell'IDRAMAG CLEANER.

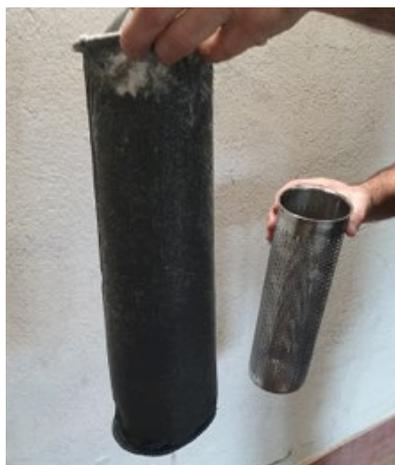
foto 6 - Sostituzione calza filtrante.

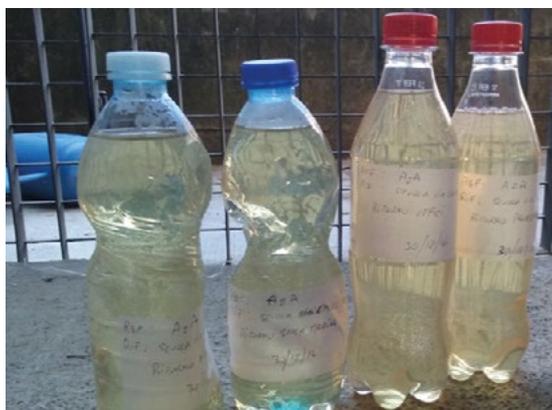
foto 7

In data **26 gennaio**, riscontrando una situazione ormai stabilizzata, dove l'acqua è sempre limpida, lievemente giallognola (colore classico dato dalla presenza del protettivo), senza sedimenti nei vari ritorni (foto 7), l'operazione può essere considerata conclusa.

- **PH: 8**
- **Durezza: 12 °F**
- **Ferro: minore di 0,5 ppm.**
- **Protettivo: sufficiente**
